**GRUNDIG**

## SERVICE MANUAL CUC 4401

P 37-449

T 55-449

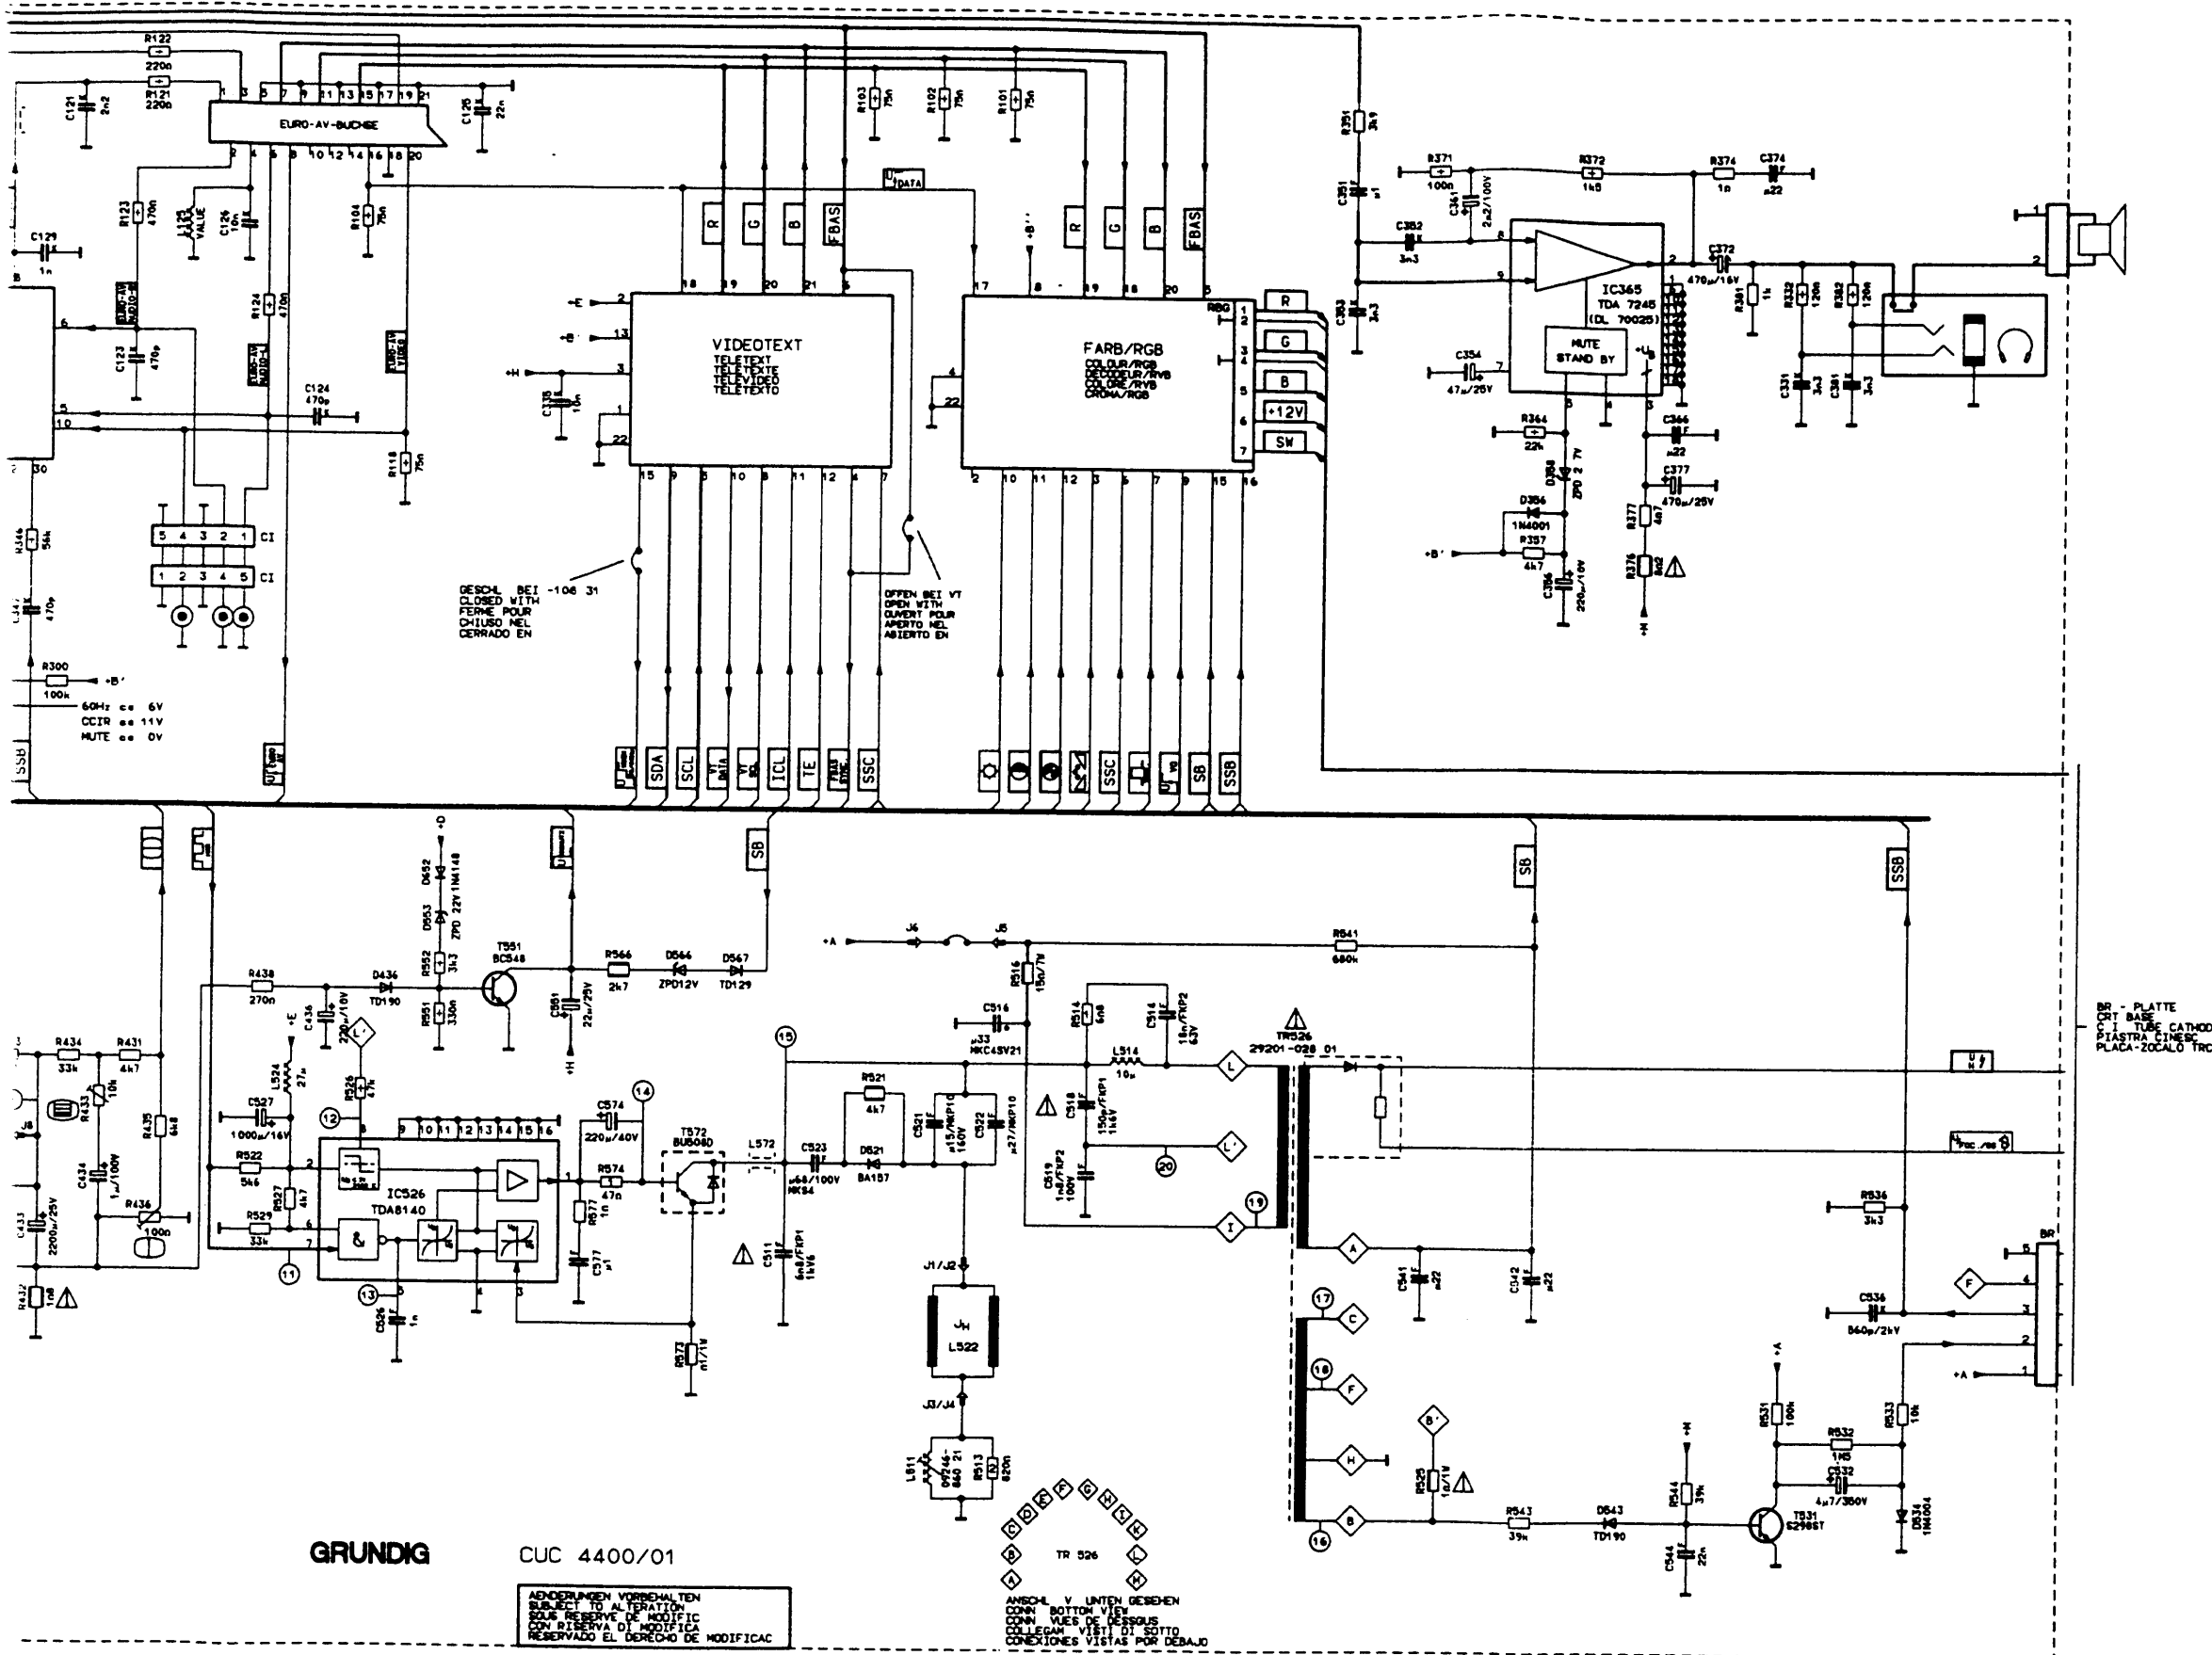
#### RV Regelspannungsverzögerung (Tuner)

Normtestbild auf hohen UHF Kanal legen, die HF sollte mindestens 1,5 mV betragen (rauschreies Bild). Regler R 341 (Kontakt 15, ZF-Verst.) in Richtung Linksanschlagdrehen bis das Bild zu rauschen beginnt, dann wieder zurückdrehen bis das Bild gerade rauschfrei wird.

#### RV Delayed Automatic Gain Control Voltage (Tuner)

Feed in a standard test pattern at a channel in the upper range of the UHF Band. The RF should be at least 1,5 mV (noise free picture). Rotate the control R 341 (contact 15, IF-Ampl.) towards the left hand and stop until noise just begins to appear in the picture, then reverse the direction of the control until the picture just becomes noise free.

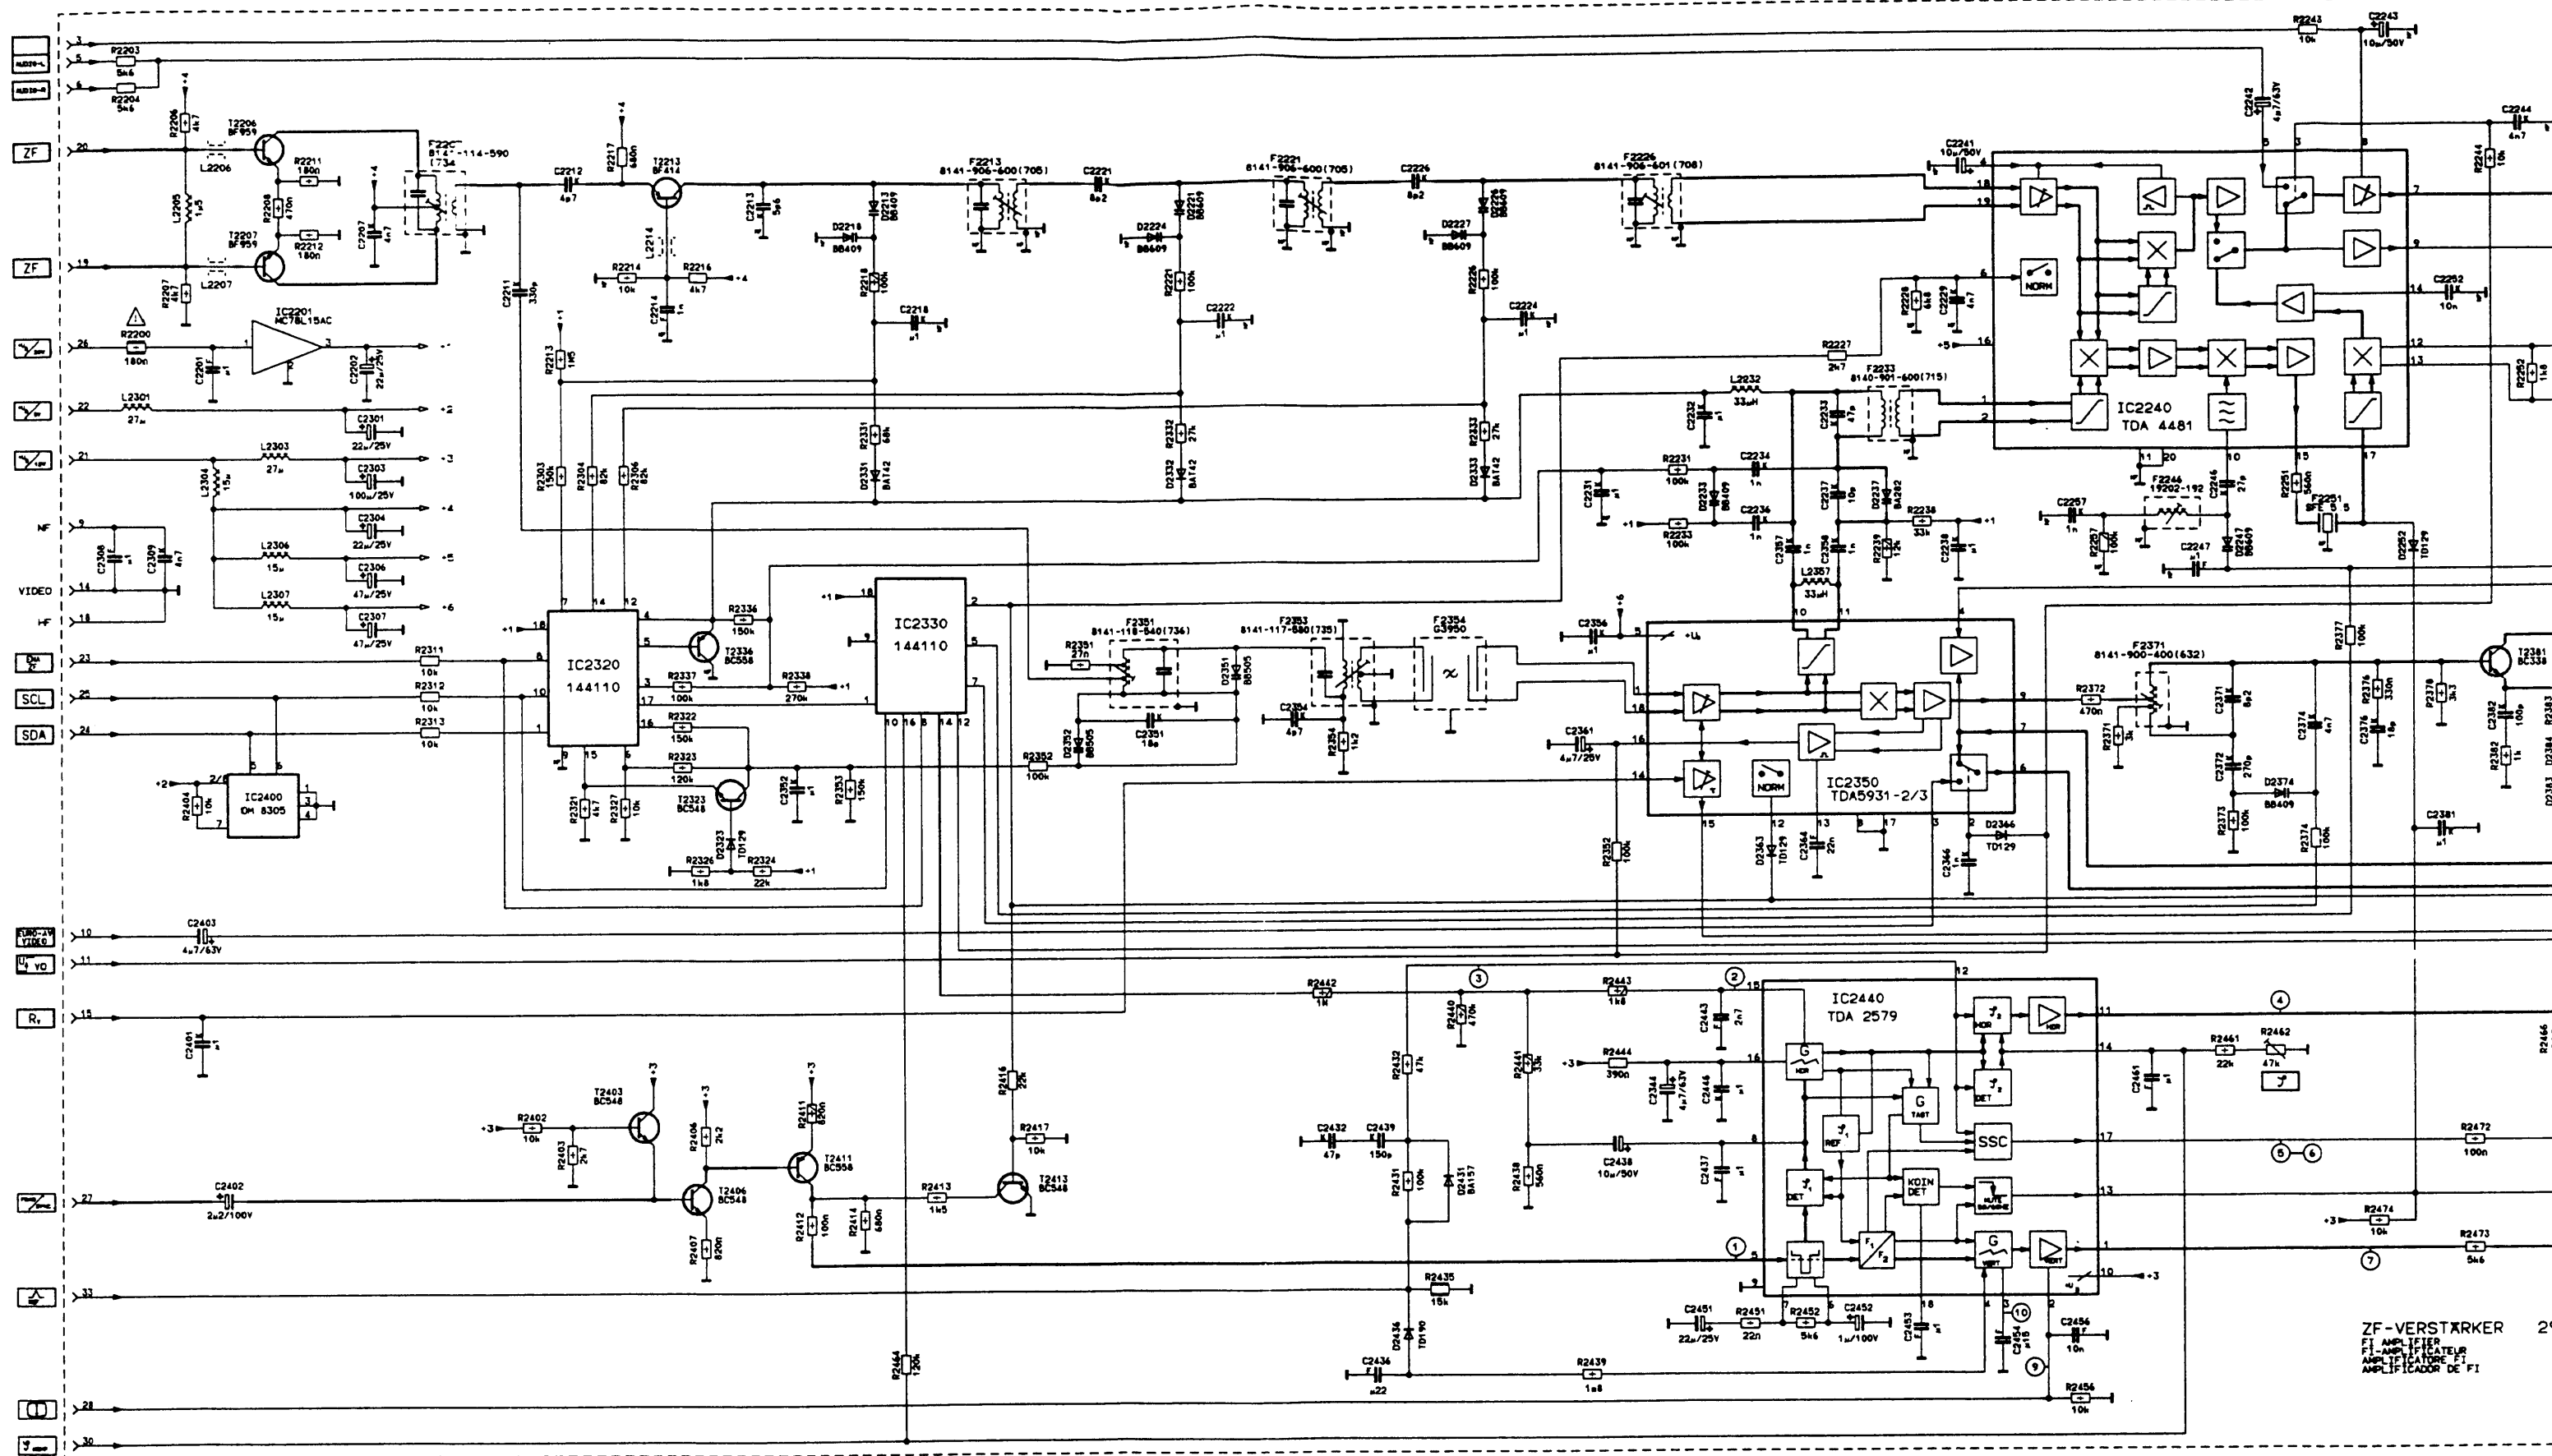
Osizilogramme bei 220 V gemessen  
Oscillograms measured at 220 V

Kein Anpassungsabgleich bei Austausch der Steckkarte notwendig  
 When replacing the plug-in board, no alignment is necessary  
 Non è necessaria nessuna taratura di sintonia dopo la sostituzione di una scheda ad innesto

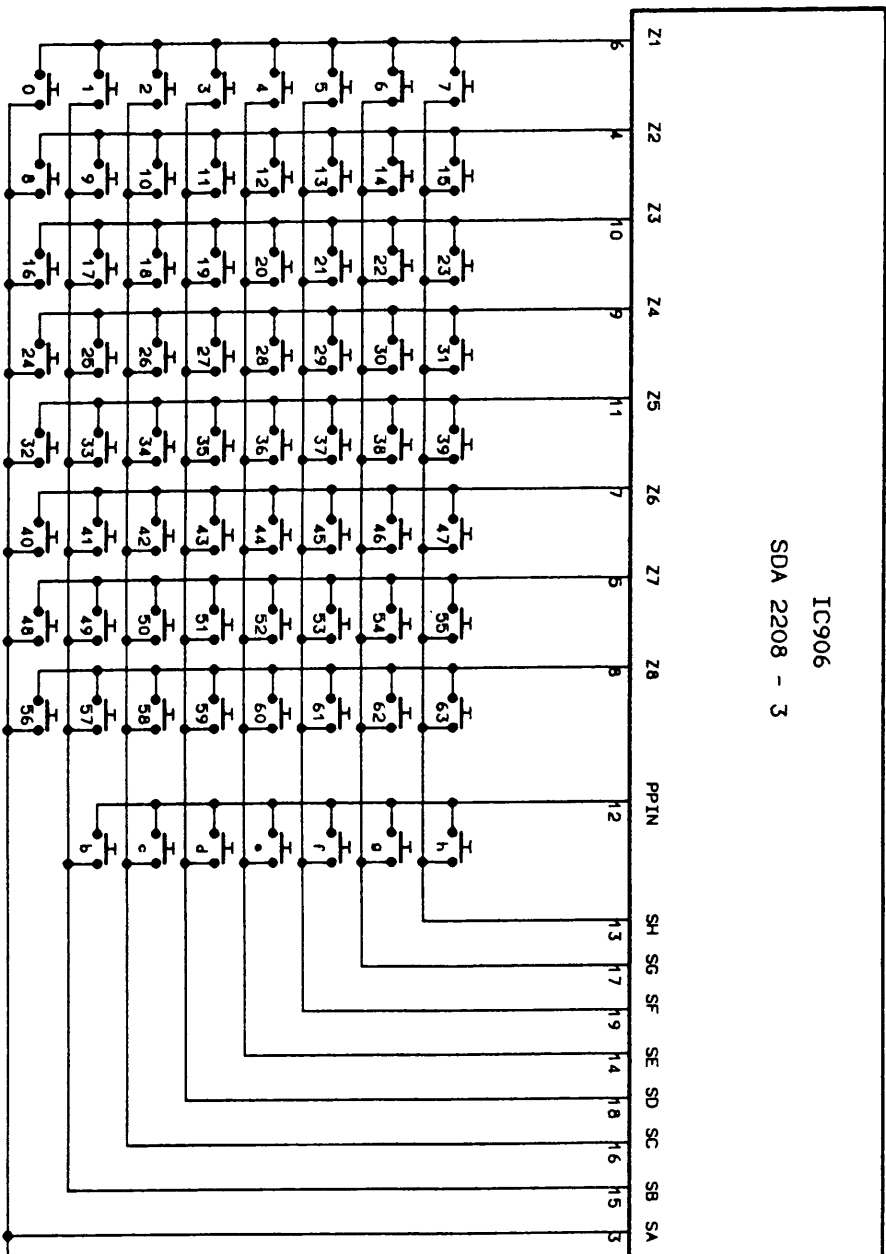
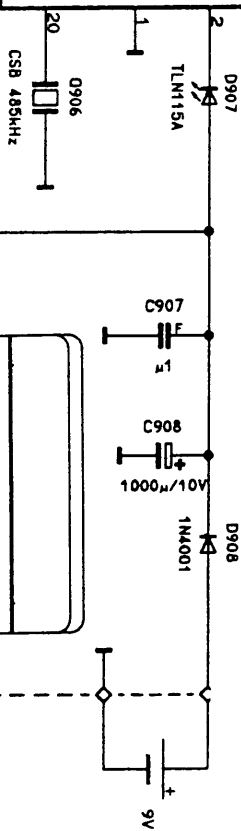
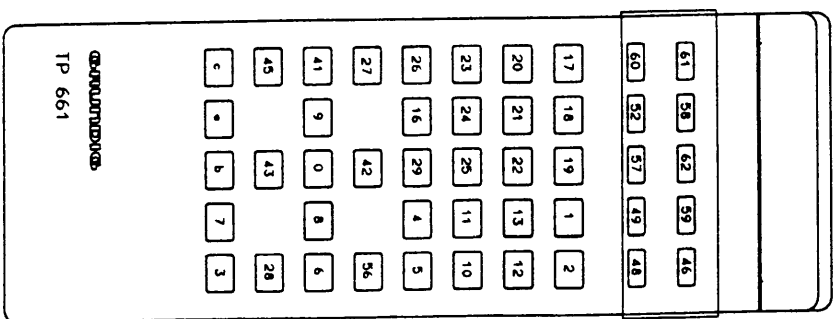
FERNBEDIENUNG 29622-054.01  
KEYBOARD 29503-951 62
